Projektname	Byggherre
Undersökning och status av färgsystem	Varbergs kommun
Aktuellt objekt	
Inspektion av nitad fackverksbro över Viskan vid Åskloster	
Uppdragsgivare	Uppdragsgivare kontakt
Varbergs Kommun	Bertil Svensson

För att följa den fortsatta utvecklingen av färgsystemen gjordes en okulär inspektion 2018-08-28.

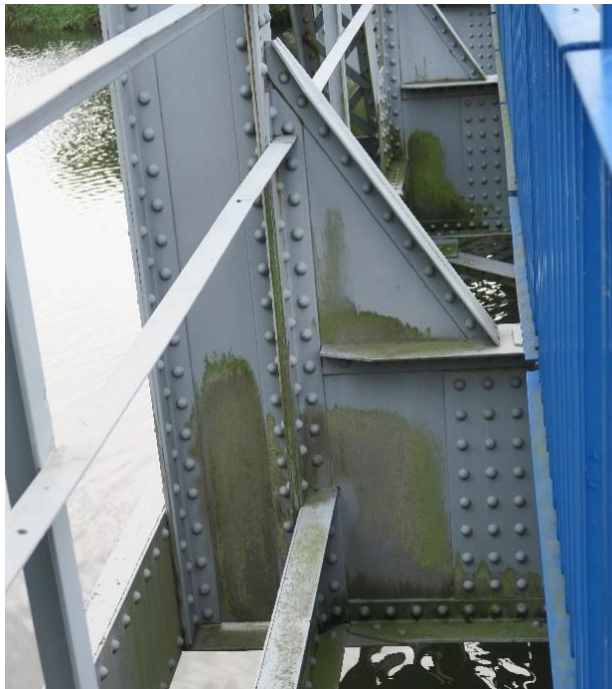
Alla provytor fotograferades. Huvudsystemet F0 som användes på hela bron förutom provytor) hade fläckvis tjock bevaxning (Foto 2.). Gränserna mellan bevaxning och ytor fria från bevaxning är svårförklarlig. Provytorna för F0 finns mycket oregelbundna fläckar (Foto 3.). Dessa ser bättre ut, orsaken till dessa är dock oklar.

Foto 2. Fläckvis bevaxning på balkar under körbanan.

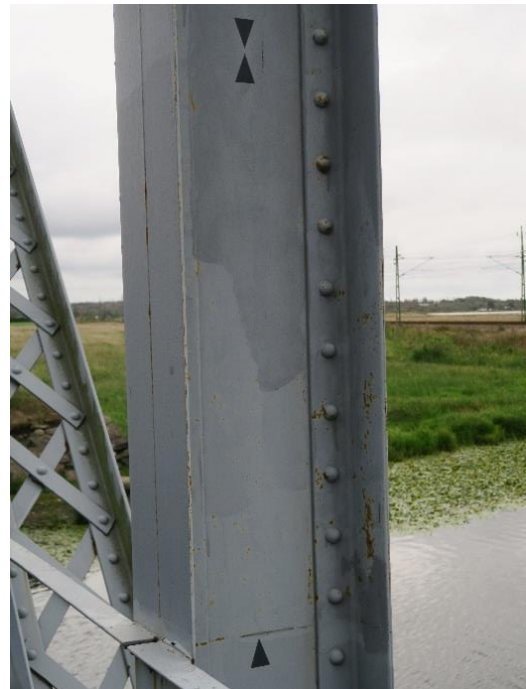
Foto 3. System F0 med fläckar.

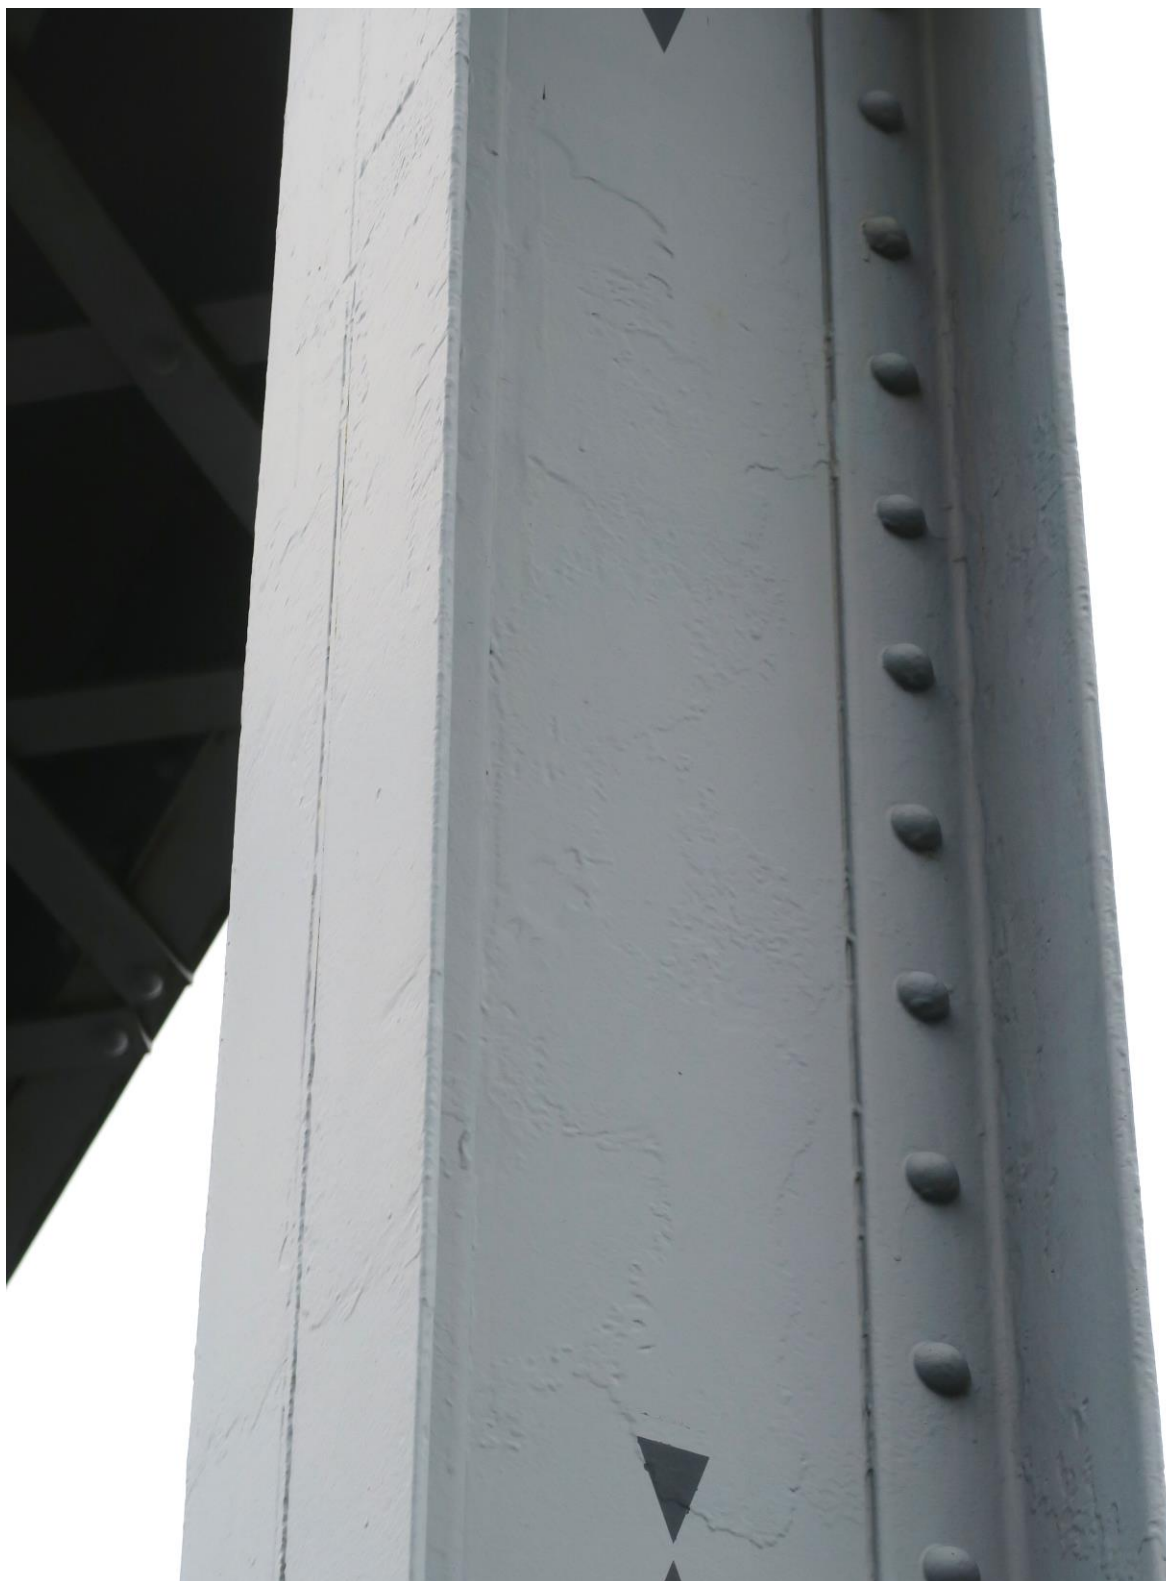
System F3. Alkydsystem med järnglimmerförstärkt mellanfärg

Foto 4. F3 St2. Provytan är mellan de svarta triangelarna. Ingen synlig rost.

Provytor med system F3 och F4 är båda fortfarande helt utan synlig rost. Med hänsyn till att system F3 har överapplicerats och att F4 är känd för enastående penetreringsegenskaper i spalter, är rekommendationen att man kan fortsätta använda Isotrolsystem på gamla nitade stålkonstruktioner och bultförband.

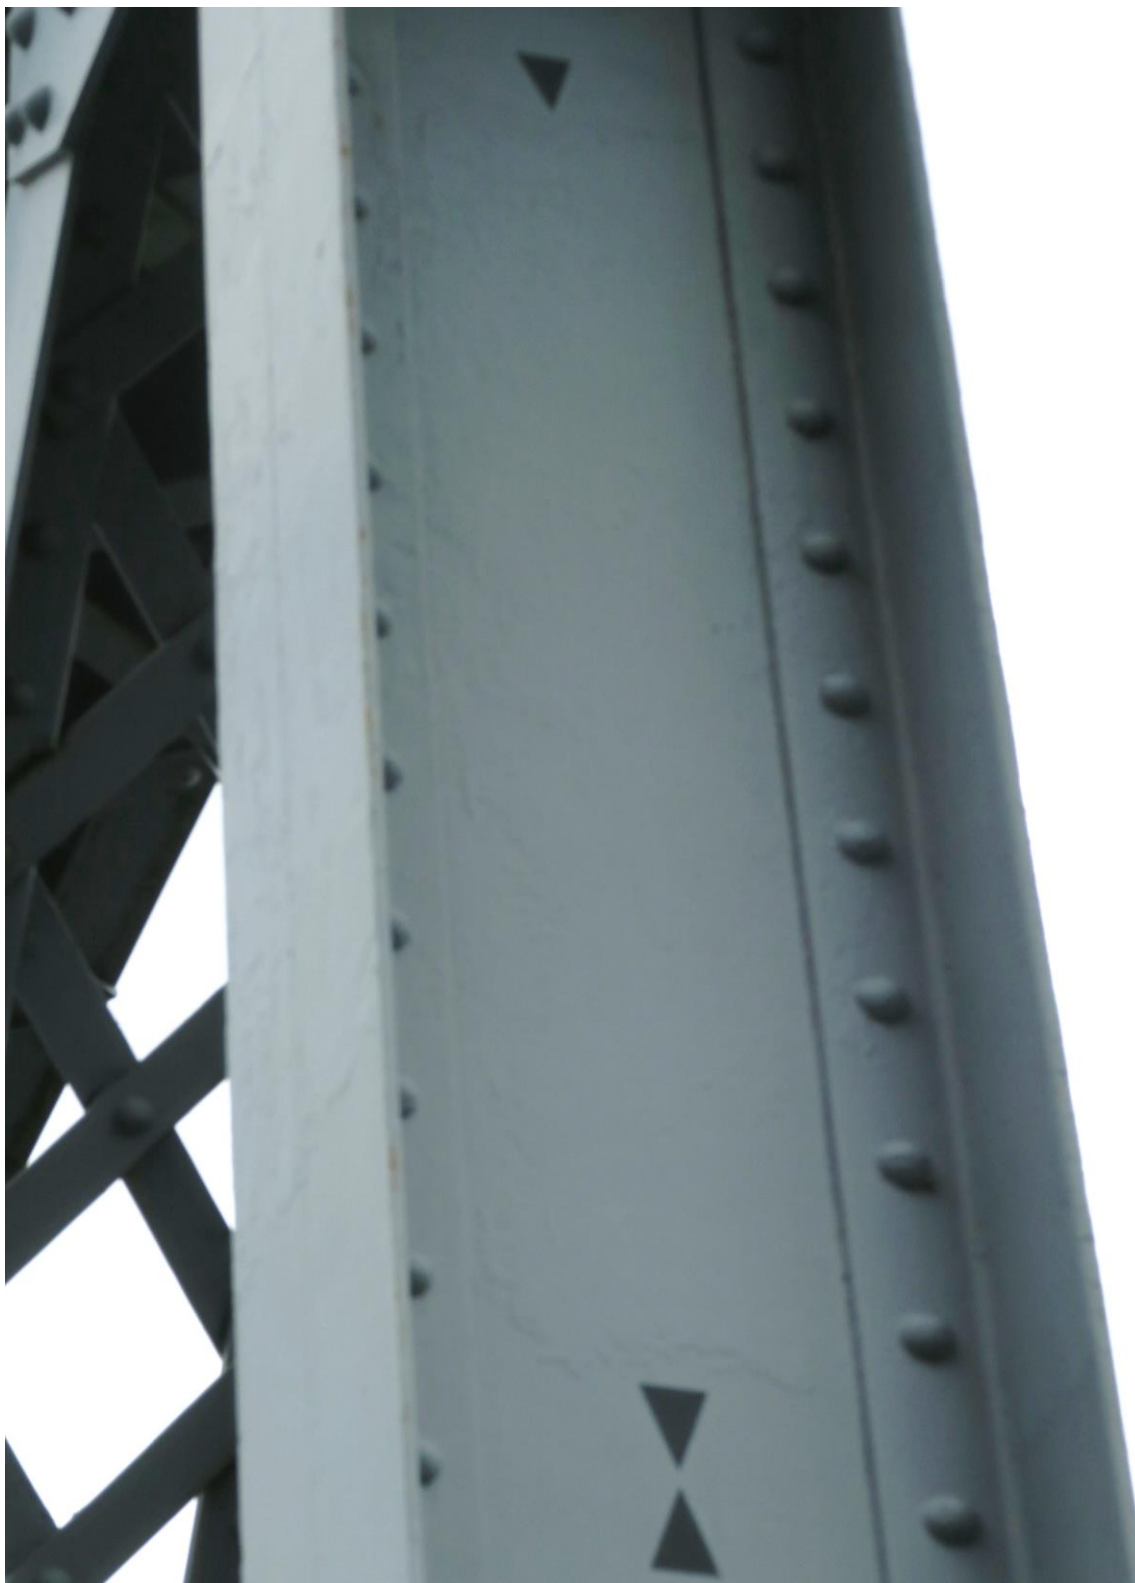
System F4. Introteknik Alkydsystem med Isotrol och glimmerförstärkt mellanfärg.

Foto 5. F4 St2. Provytan är mellan de svarta triangelarna. Ingen synlig rost kunde ses
