**Jämförelse av tillgängliga rost-
skyddssystem för kulturmiljövård
– Resultat av fältstationsprovning-
ar samt jämförelse med resultat
från accelererad provning**

SP Rapport 2006:05
KM
Borås 2006

**SP Swedish National Testing and
Research Institute**
SP Report 2006:05

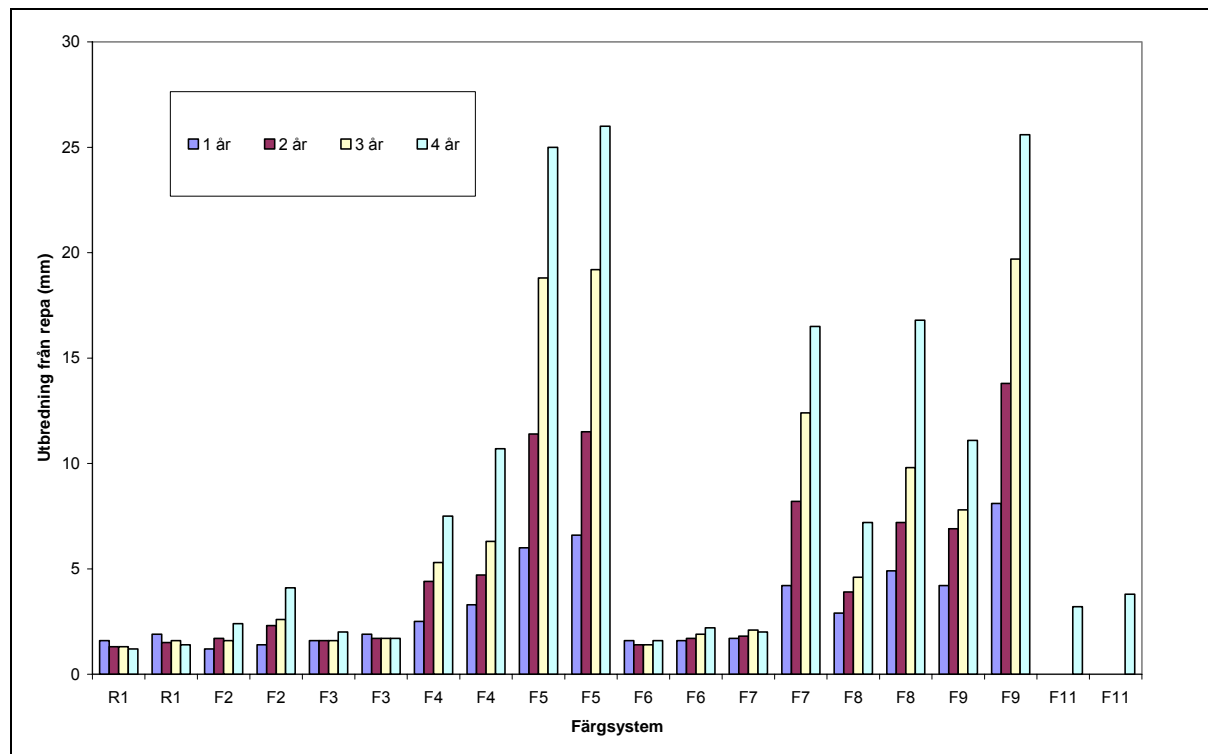
Figur 4 Utbredning av defekter från repa för de olika färgsystemen specificerade i Tabell 1. Resultat ges för var och en av de dubbelprov som provas

Som framgår av **Figur 4** är utbredningen av defekter från repa efter fyra år på Bohus Malmön mycket liten för alkydfärgsystemen R1, F2, F3 och F6 medan den är relativt stor för färgsystemet F5 och för färgsystemen av tvåkomponenttyp F7, F8 och F9. Anmärkningsvärt är dock den stora skillnaden i resultat som fås för de två panelerna med färgsystemet F7. Det bör också nämnas att rostgraden för färgsystemen F10 och F11 på enkelpanelerna efter 1 års exponering motsvarar Ri 4 och efter 4 år Ri 5 resp. Ri 4, varför vissa resultat för dessa färger har utelämnats i **Figur 4**.

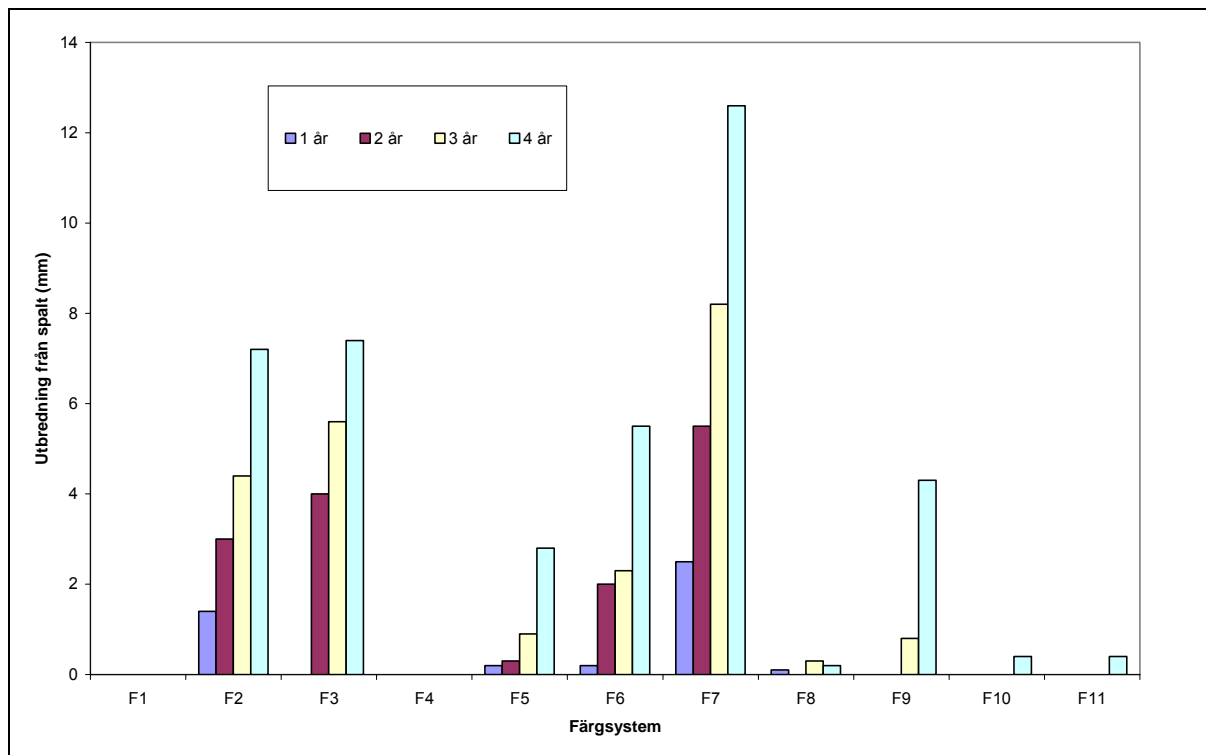
Tar man även med i bilden de korrosionsskador som syns hos spaltprovkroppen blir bilden något anorlunda. Färgsystemen F2 och F7 ger kraftig korrosion utanför spalten vilket sammanhänger främst med avsaknad av täckande färg i spalten, vilket kunde konstateras i tidigare undersökning av resultaten efter accelererad provning [3]. I denna undersökning kunde också konstateras bristande täckning eller minimal färgskiktjocklek vid övre kanten på överpanelen speciellt för färgsystemen F2, F3, F6 och F7. Detta skulle därmed kunna förklara den större utbredningen av defekter från spalt som kan observeras för dessa färgsystem, se **Figur 5**. Det bör dock påpekas att korrosionsdefekterna hos färgsystem 3 inte är lika synlig som hos F2 och F7. För färgsystemet F2 uppträder även en högre rostomfattning på överpanelen vid exponeringen, se **Figur 6**.

Figur 5 Utbredning av korrosionsdefekter från spalt observerad hos provobjektet med överpanel vid utomhusexponering på Bohus Malmön med färgsystemen specificerade i Tabell 1.

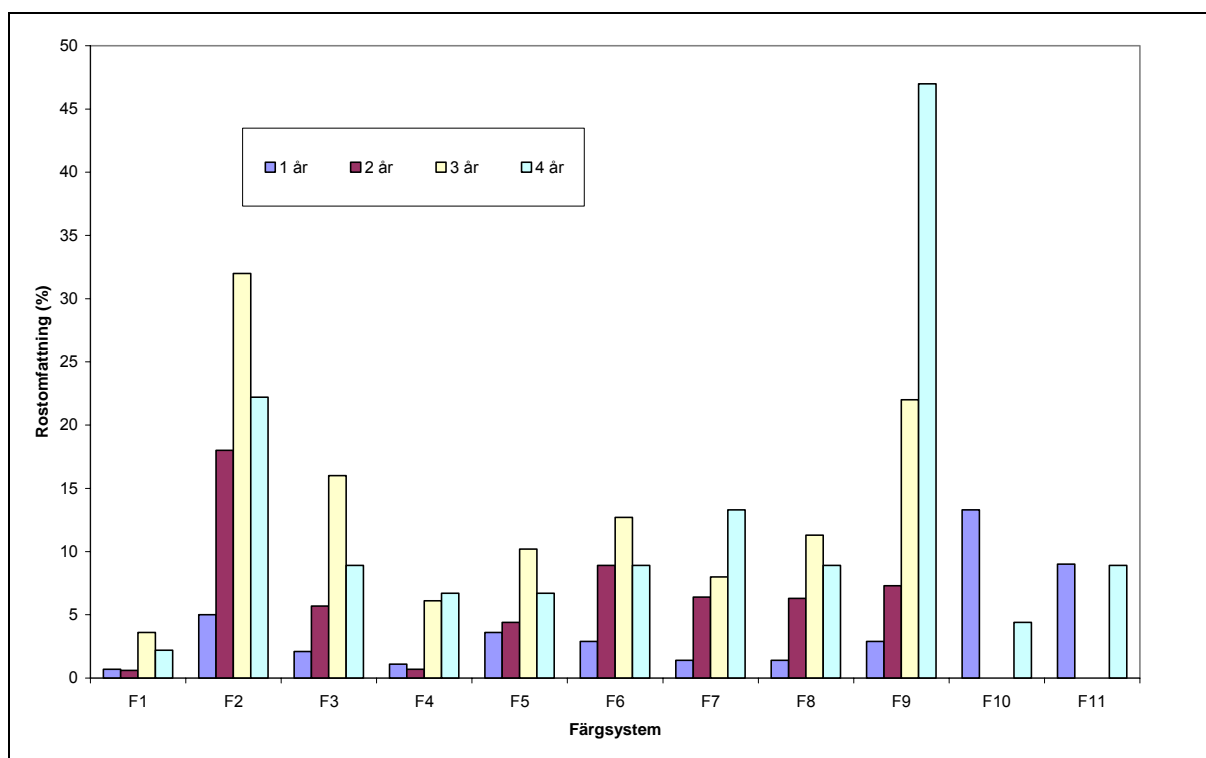
Figur 6 Rostomfattning på överpanelen observerad hos provobjektet med spalt vid utomhusexponering på Bohus Malmön med färgsystemen specificerade i Tabell 1.

När det gäller rostangreppen som kan observeras på överpanelen är dessa till stor del lokaliserade till bultskallarna och därmed färgernas bristande förmåga att ge tillräckligt skydd i de skarpa kanter som finns där, se fotografierna i Bilaga 1. Det bör påpekas att provobjekten med spalt för färgsystemen F10 och F11 togs in för ommålning efter ett års exponering på Bohus Malmön då rostangreppen i dessa fall nått en oacceptabel nivå efter denna tid.

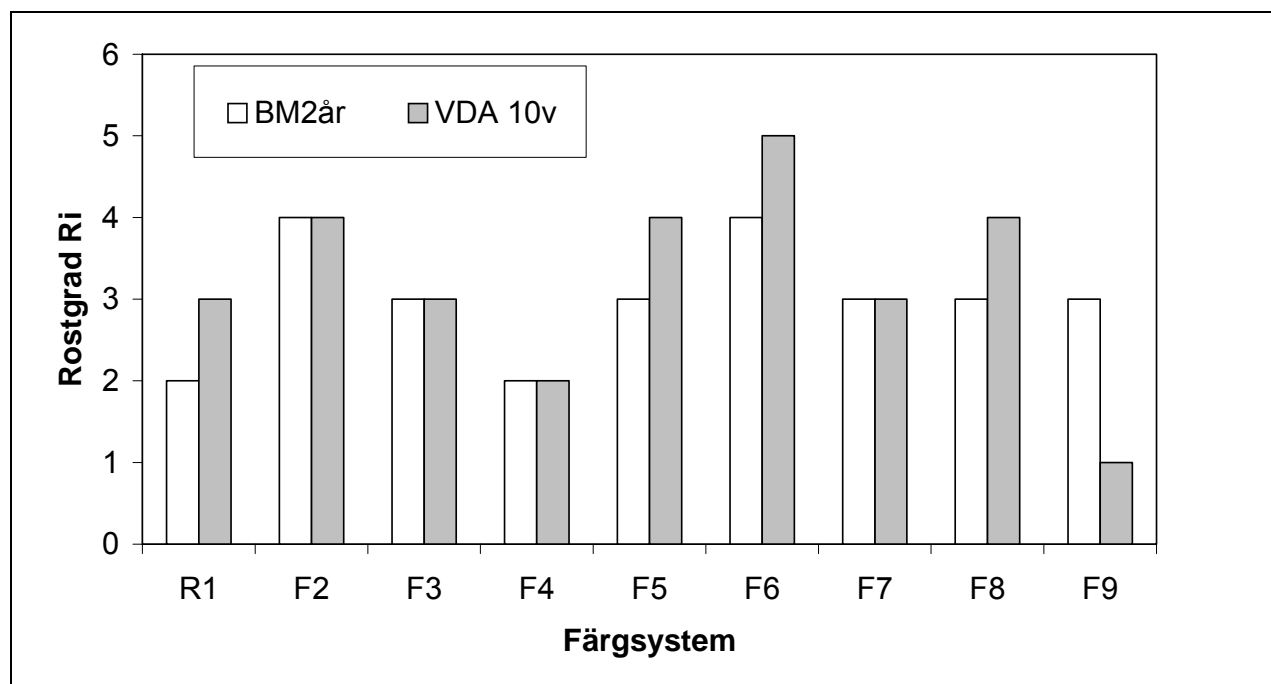
Som framgår av resultatet i **Figur 11** kan den accelererade korrosionsprovningmetoden relativt väl förutsäga den rostgrad som visade sig uppträda på överpanelen under utomhusprovningen på Bohus Malmön efter 2 år. Enbart för färgsystemet F9 uppträder en rostgrad som är mer än en klass högre än vad som kan förväntas från resultatet av den accelererade provningen. I detta fall är det övre kanten på överpanelen som uppvisar korrosionsangrepp under provningen på Bohus Malmön, se Bilaga 1.

Figur 11 Rostgrad, inkl. rostangrepp på nitar och runt nitar, på överpanelen av provobjektet med spalt observerad efter två års exponering på Bohus Malmön och efter 10 veckors provning enligt VDA 621-415.

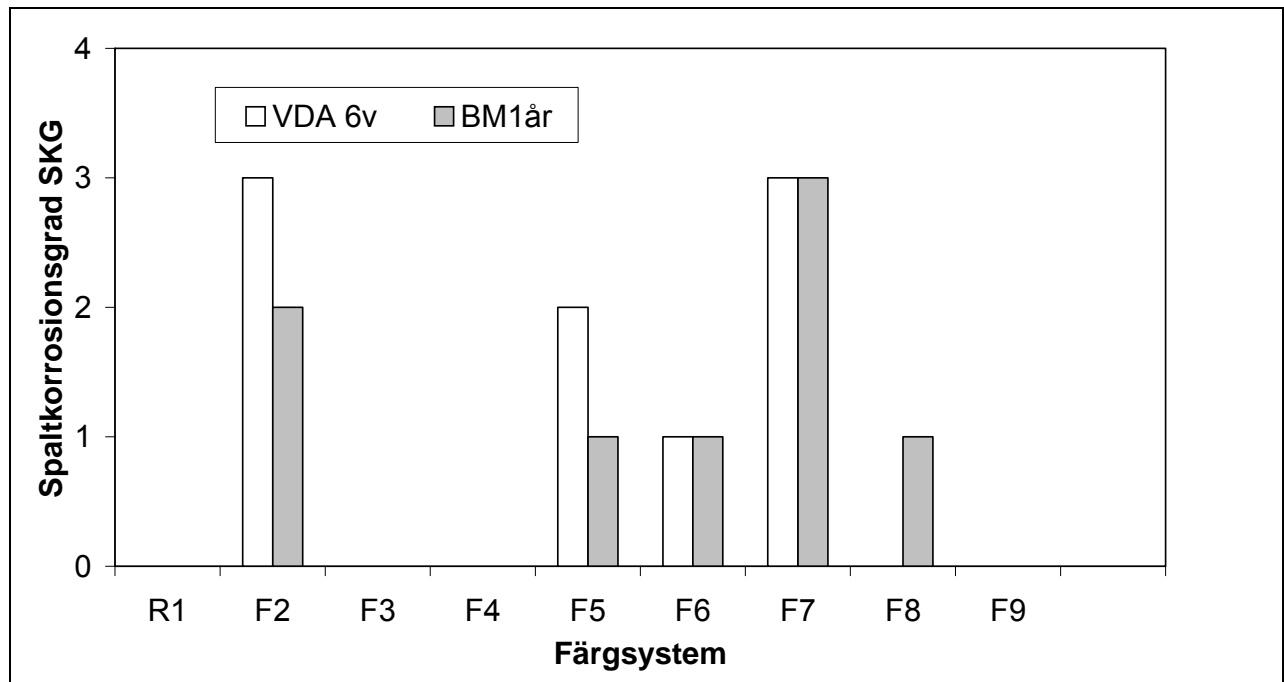
Som framgår av **Figur 12** är överensstämmelsen mellan spaltkorrosionsgraderna bestämda med de två olika metoderna relativt god. Avvikelsen uppgår till maximalt en grad för tre av de nio färgsystemen.

Figur 12 Spaltkorrosionsgrad, se Tabell 7, för provobjekten med överpanel observerade efter ett års exponering på Bohus Malmön och efter 6 veckors provning enligt VDA 621-415.

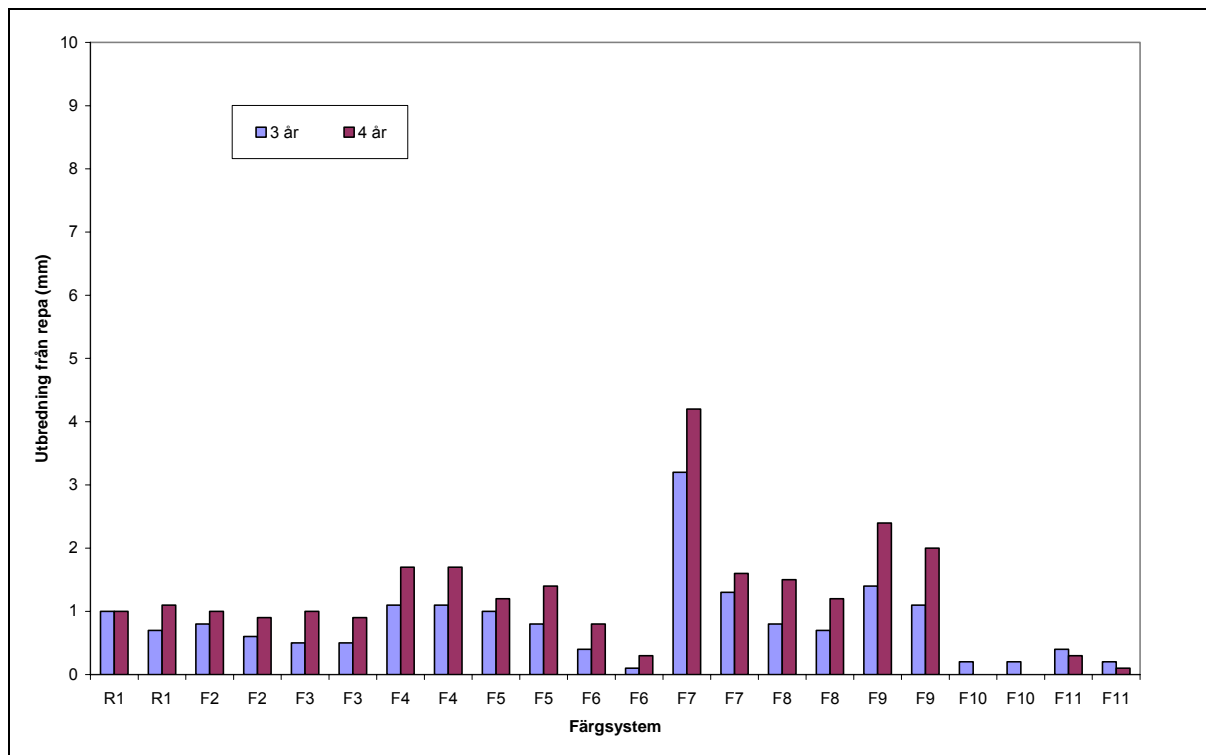
Bilder av proverna finns i Bilaga 2. I Figur 14 redovisas resultaten från de fyra år som utomhusprovningen pågått vid SPs utomhusstation i Borås vad avser utbredning av defekter från repa. Korrosiviteten är ungefär en femtedel av den vid Bohus Malmön.

Figur 14 Utbredning av defekter från repa efter 3 och 4 års utomhusexponering i Borås med de olika färgsystemen specificerade i Tabell 1.

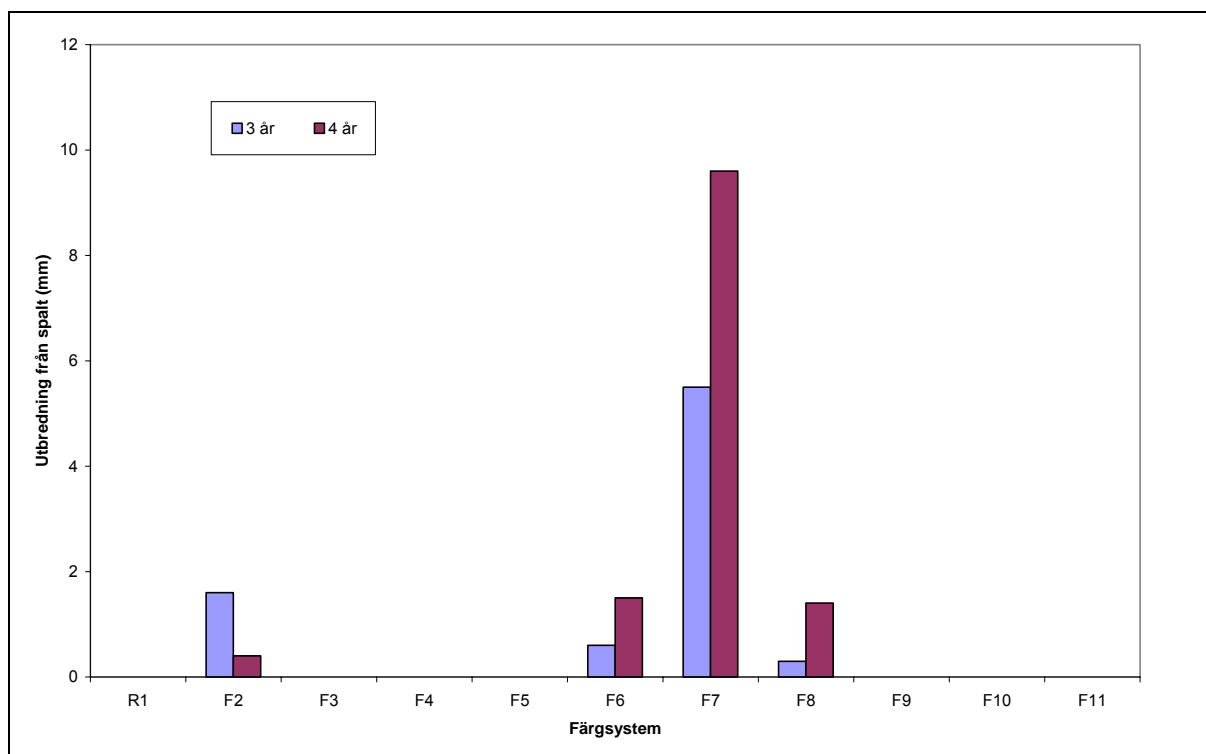
För färgsystemet F11 observeras på enkelpanelerna en rostgrad $R_i = 3$, se Bilaga 2. På Bohus Malmön observerades rostgraden $R_i = 4$. Dock är rostgraden på enkelpanelerna av färgsystemet F10 på $R_i = 0$ vilket är bättre än väntat, då rostgraden är $R_i = 5$ på Bohus Malmön.

Figur 15 Utbredning av korrosionsdefekter från spalt observerad hos provobjektet med överpanel vid utomhusexponering efter 3 år och 4 år i Borås med färgsystemen specificerade i Tabell 1.

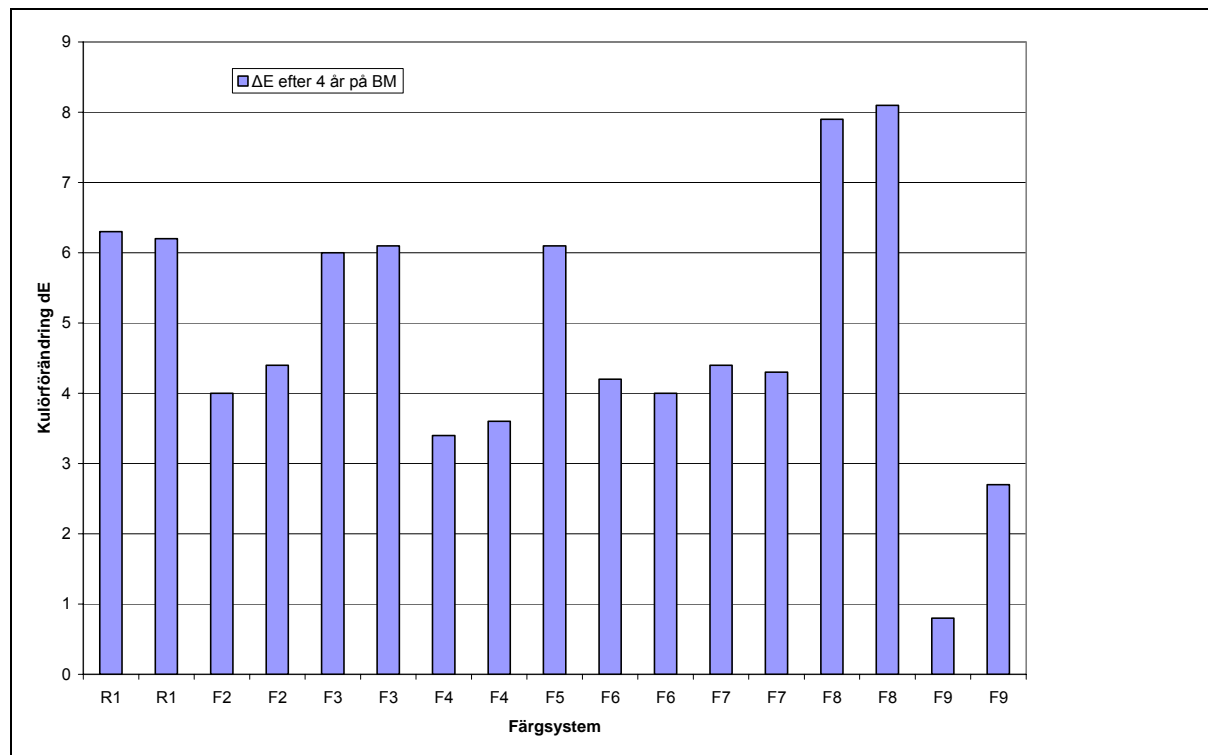
Figur 16 Kulörförändring ΔE vid D65 efter 4 år på Bohus Malmö. F9 var vit från början. Det kan förklara den relativt lilla kulörförändringen.

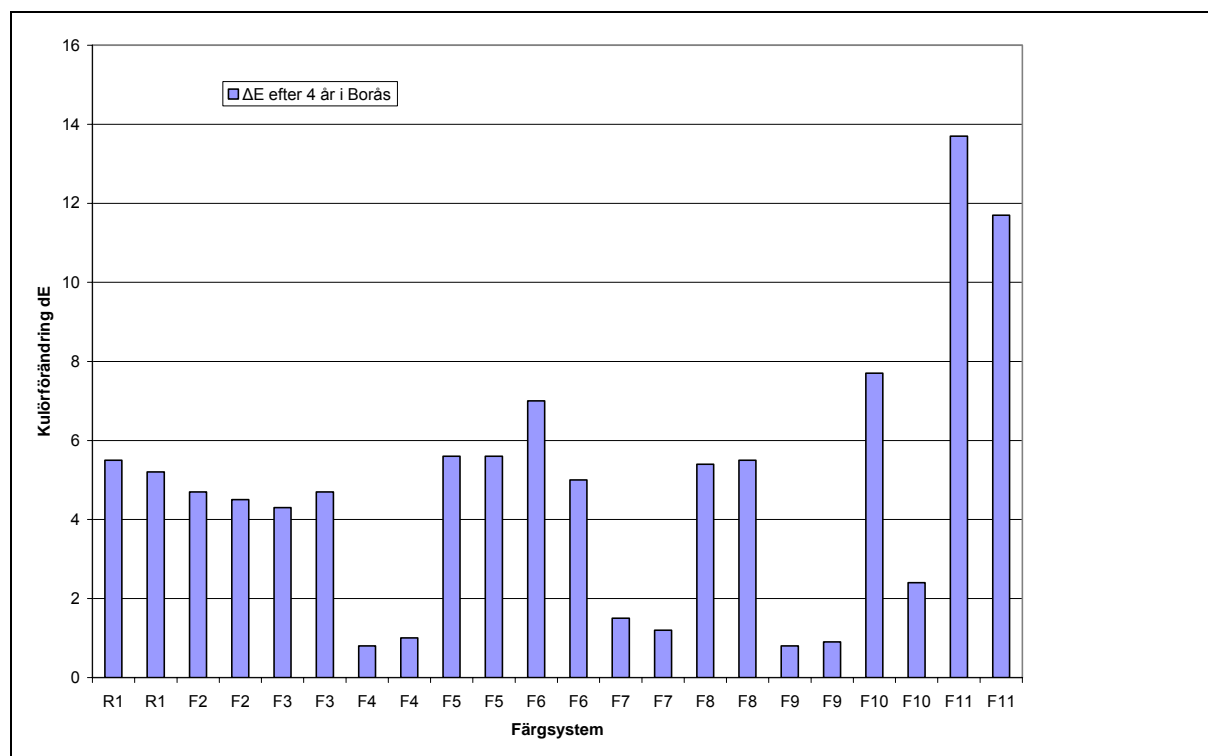
Figur 17 Kulörförändring ΔE vid D65 efter 4 år på Borås utomhusstation. F9 var vit från början. Det kan förklara den relativt lilla kulörförändringen.

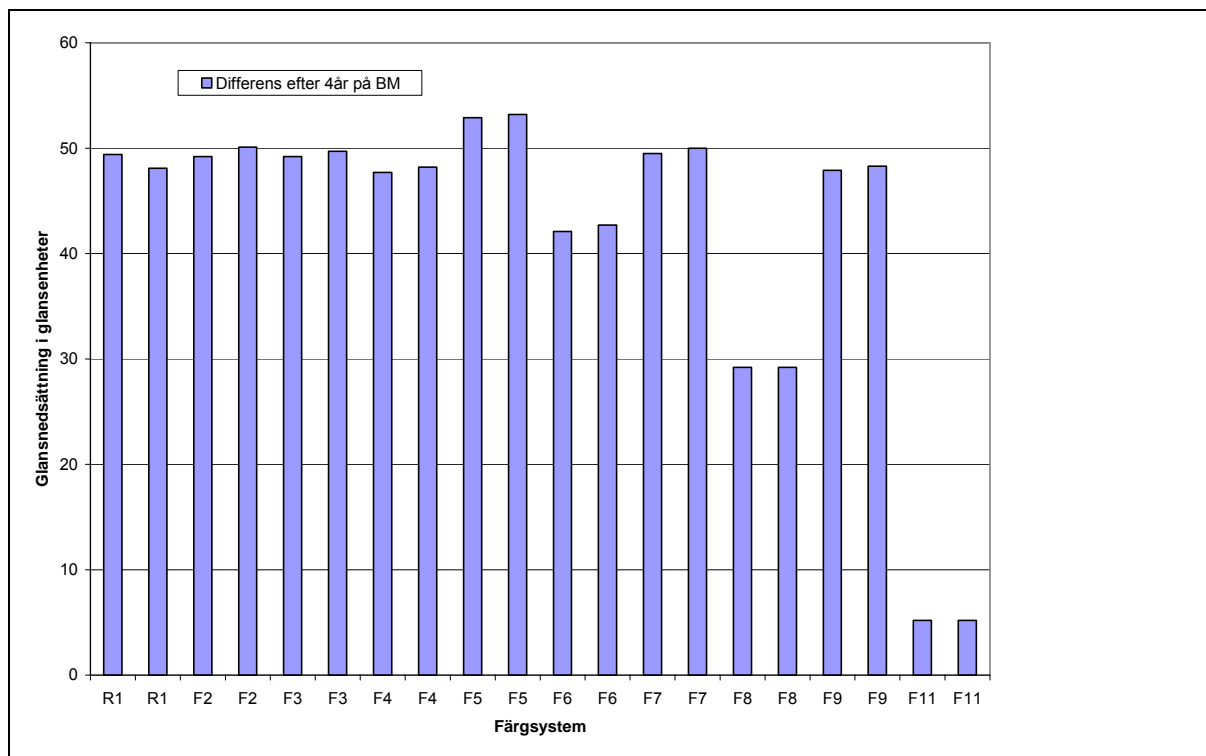
Figur 18 Glansnedsättning efter 4 år på Bohus Malmön från en initial glans på ca 50 glansenheter. Färgsystemet F8 hade en initial glans på ca 30 glansenheter, därav den låga differensen i glansenheter. F10 var korroderad och kunde inte mätas.

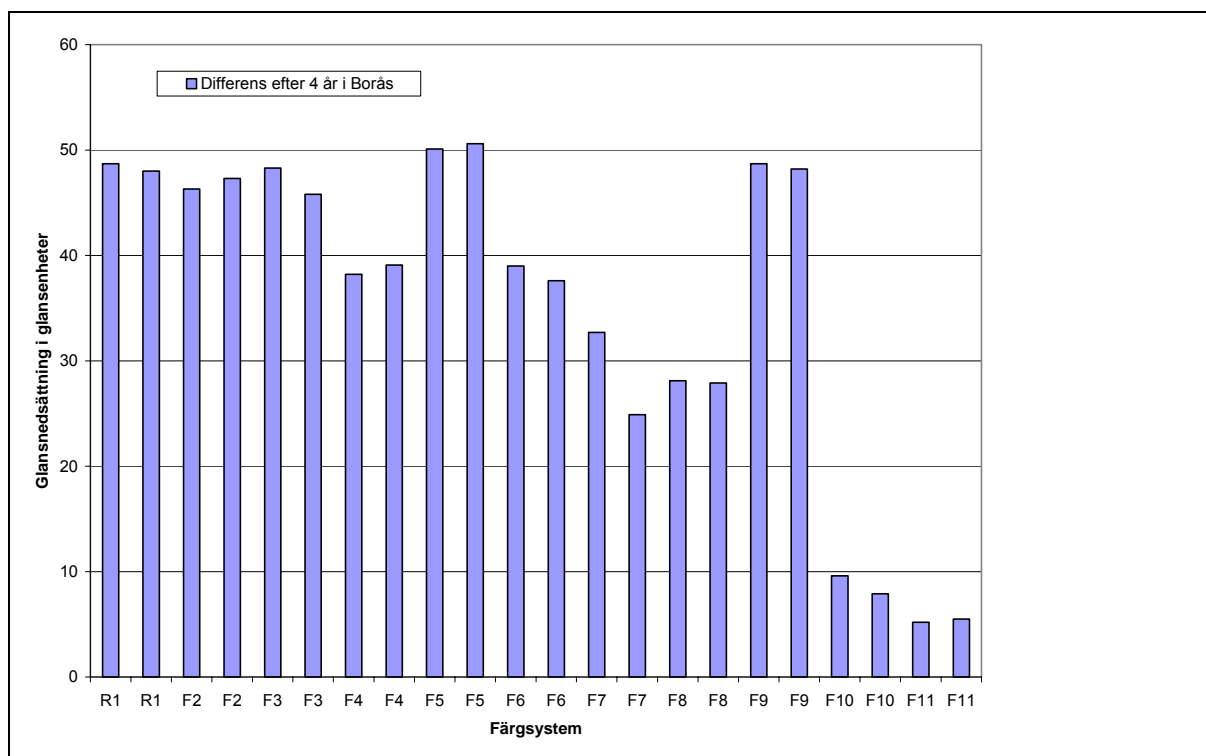
Figur 19 Glansnedsättning efter 4 år på Borås utomhusstation från en initial glans på ca 50 glansenheter. Färgsystemet F8 hade en initial glans på ca 30 glansenheter, F10 ca 9 glansenheter och F11 hade en initial glans på ca 6 glansenheter, därav den låga differensen i glansenheter.
